RAPPORT D'ENQUÊTE
DU LIEUTENANT DE LABORatoire DU G.S.N. II/52
SUR L'ACCIDENT SURVENU
AU LIEUTENANT LE GLOAN DU
G.C. III/6.

- I - Lieutenant L E G L O A N Pierre Marie, Pilote.
II - Avion P 39 M I B E N° 429.421
Moteur Allison V 1710B5 N° 160.695
III - 3 Km Ouest-Nord-Ouest de Cullis (Région de Montagnem H.E.) 7 h
II Septembre 1943.
IV - Mission : Protection de Convoi - Relève de patrouille - Décollage
V - Plafond : 5 à 600 mètres. Mer bouchée par brume.
VI - Altitude de la panne : 600 mètres .
VII - Circonstances détaillées : (d'après le témoignage du Sergent COLCONE
équipier du Lieutenant LE GLOAN) :
à 7 h 55 , le Sergent COLCONE voit des traînées de liquide noir s'
chopper sur le côté du moteur du Lieutenant LE GLOAN. Il prévient
celui-ci par radio à 2 reprises. Réponse : " Bien compris". Aussitôt
après le Lieutenant LE GLOAN effectue un virage de 180° à gauche,
me pour revenir au terrain de LAFASSET, en perdant un peu d'altitu
Sitôt le virage terminé, il largue sa porte de cabine, et incline s
avion à droite, comme pour se jeter en parachute. Puis il redresse

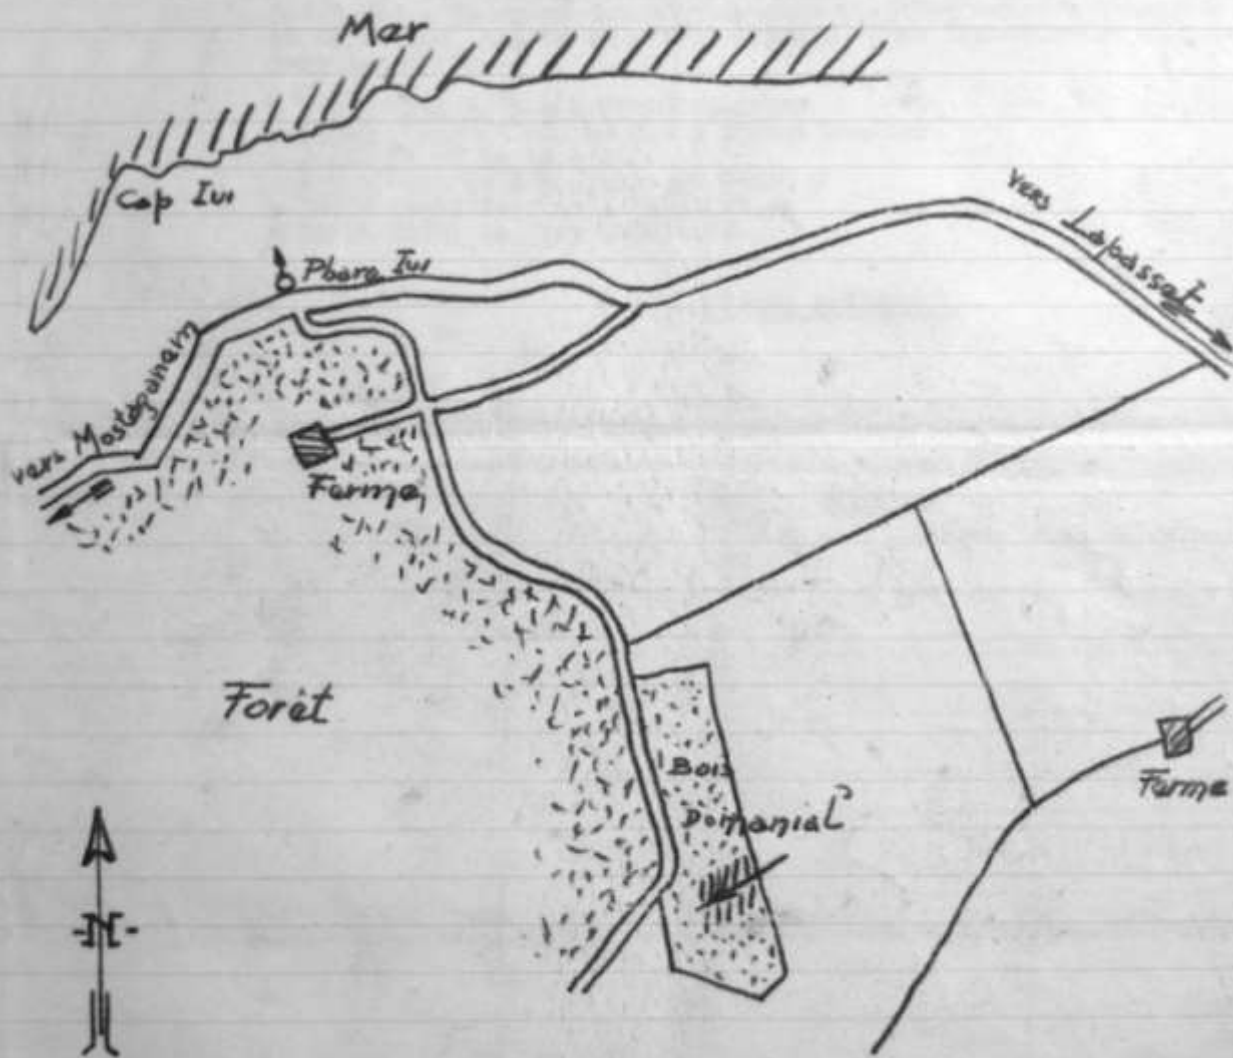
VIII - Croquis

Notes : La fleche dans le bois dozanial indique le trajectoire visible de l'avion sur le sol . La zone hachurée autour de la fleche représente l'étendue brûlée par l'incendie.
